Il problema:

Caso di successo: Frattura duttile durante lo stampaggio a freddo

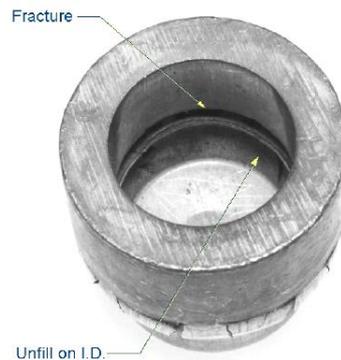
Durante una prova iniziale di una parte automobilistica cilindrica stampata a freddo, il produttore ha osservato una grave frattura originatasi nel diametro interno della parte dopo la seconda operazione. C'era anche uno stampo non riempito nell'area della frattura. Era chiaro che questo processo richiedeva qualcosa di più della messa a punto.

Notare la grave frattura (area scura) e lo stampo non riempito (sotto l'area scura) sul diametro interno della parte.

Come parte integrante del processo di riprogettazione, l'analisi successiva ha rivelato che il fattore di danno potrebbe essere ridotto in modo significativo modificando il contorno sul diametro esterno.

Le modifiche hanno comportato la fusione dei raccordi sui diametri maggiore e minore con una transizione più uniforme. Operazioni successive sono state utilizzate per coniare il contorno che si desidera sulla parte finita. L'analisi è stata utilizzata insieme alle prove in produzione per eliminare la frattura e lo stampo non riempito in questa parte. Per realizzare questa parte sono state sviluppate progressioni ridisegnate con l'obiettivo di eliminare entrambi i difetti. Ogni concetto di design è stato testato utilizzando DEFORM™ per garantire che i difetti esistenti venissero rimossi senza causare nuovi problemi.

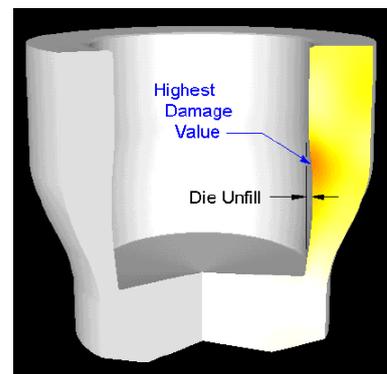
Una simulazione con DEFORM™ di questa parte in acciaio 1020 ha rivelato che il fattore di danno era più alto nell'area della frattura, come previsto. Anche lo stampo non riempito è stato chiaramente osservato. La simulazione del processo è stata utilizzata per comprendere meglio la causa principale dei difetti osservati. Il riempimento nel diametro interno viene mostrato al meglio in una sequenza animata quando l'angolo esterno del punzone si avvicina al diametro minore della matrice. Il materiale viene "pizzicato" poiché

L'analisi ha previsto i difetti sulla parte di produzione. Il valore di danno più alto è mostrato in rosso. Questa era la regione con la frattura.

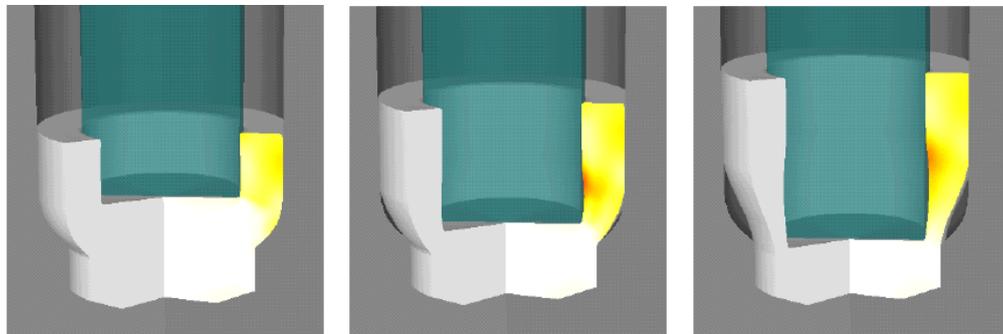
questo divario viene continuamente chiuso. Questo difetto è correlato alla distribuzione del volume durante lo stampaggio.

Si noti la formazione del vuoto sul diametro interno quando l'angolo del punzone si avvicina al diametro minore della matrice durante la seconda operazione.

Il volume è stato ridistribuito in ogni operazione per eliminare il sottoriempimento sul diametro interno. Il fattore di danno è stato ridotto a un livello in cui la frattura è stata eliminata. DEFORM™ ha fornito informazioni quantitative sul comportamento di ogni concetto di riprogettazione. La successiva prova in produzione prevedeva un profilo intermedio rivisto sul diametro esterno. La simulazione del processo, in combinazione con il design creativo, ha portato a un prodotto senza riempimento o frattura. Ciò è stato ottenuto senza prove in produzione costose e dispendiose in termini di tempo.
